# (Fahrrad-)Unfälle mit Randsteinkanten

Analyse bestehender Datenquellen  
(Unfallstatistik und Literatur)  
Expert\*innengespräche  
Empfehlungen

Durchgeführt im Auftrag von: Stadt Salzburg, Baudirektion

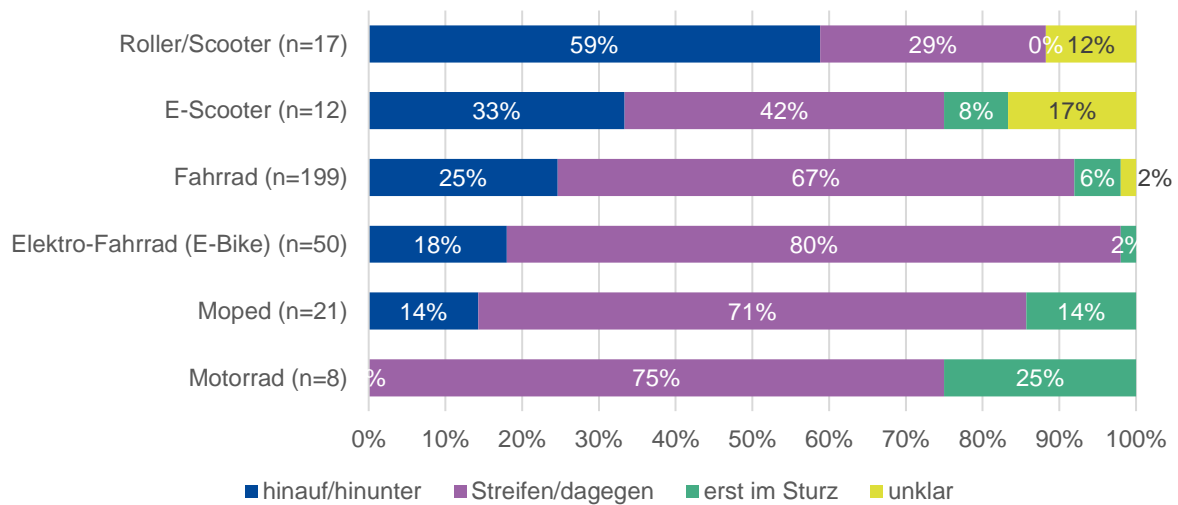
Der Großteil der Randsteinunfälle bei Fahrrädern und E-Bikes waren Unfälle mit Streifen des Randsteins bzw. unabsichtlichem Anfahren, das Hinauf- und Hinunterfahren war auslösend für jeden vierten Fahrradunfall und jeden fünften Unfall mit dem E-Bike. Insbesondere mit dem Roller/Scooter hat das Hinauf-/Hinunterfahren eine deutlich größere Bedeutung (drei von fünf Unfällen), was vermutlich damit zusammenhängt, dass mit Rollern der Gehsteig befahren wird und der Randstein daher bei jeder Kreuzung überwunden werden muss.

Abbildung 1: Art der Randsteinbeteiligung nach Verkehrsart, Auswertung Unfälle mit Randsteinbeteiligung 2017-2021, Quelle: IDB Austria

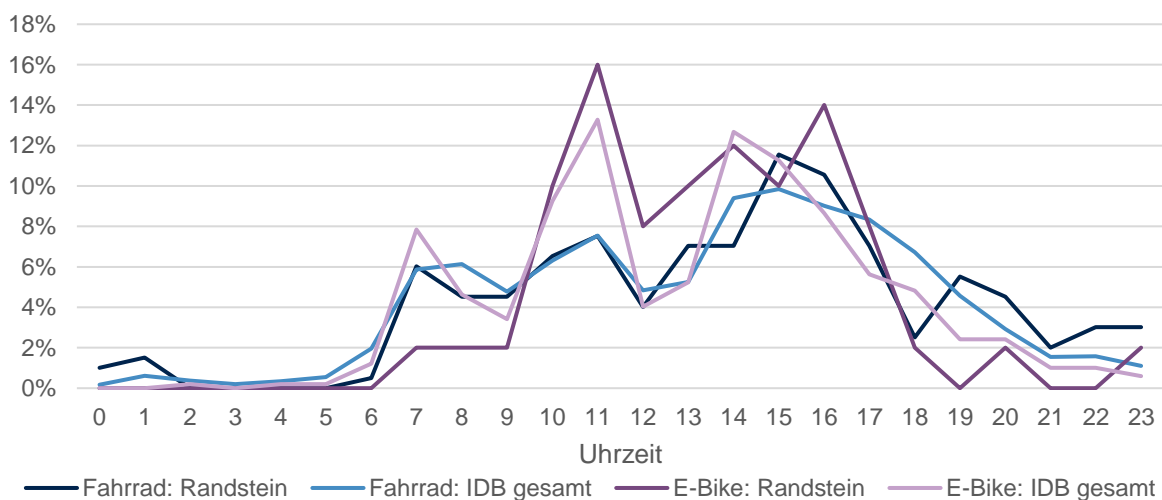
Ein Teil der Randsteinunfälle könnte auch mit ungünstigen Lichtverhältnissen zusammenhängen. Da die Lichtverhältnisse in der IDB erst seit dem Jahr 2020 getrennt erfasst werden, wurde, um sich der Frage zu nähern, die Uhrzeit herangezogen (siehe Abbildung 7). Der Anteil der Randsteinunfälle zwischen 19:00 abends und 06:00 morgens ist mit 20,6% deutlich höher als dies für alle in der IDB enthaltenen Fahrradunfälle der Fall ist (14,0%). Da das Verhältnis bei den E-Bikes allerdings genau umgekehrt ist (4,0% Randsteinunfälle mit dem E-Bike zwischen 19:00 und 06:00 Uhr vs. 8,0% E-Bike-Unfälle gesamt in der IDB), ist Dunkelheit möglicherweise nicht der einzige ausschlaggebende Faktor.

Abbildung 7: Uhrzeit, Auswertung Unfälle mit Randsteinbeteiligung für Fahrräder und E-Bikes und aller Unfälle mit Fahrrädern und E-Bikes 2017-2021, Quelle: IDB Austria

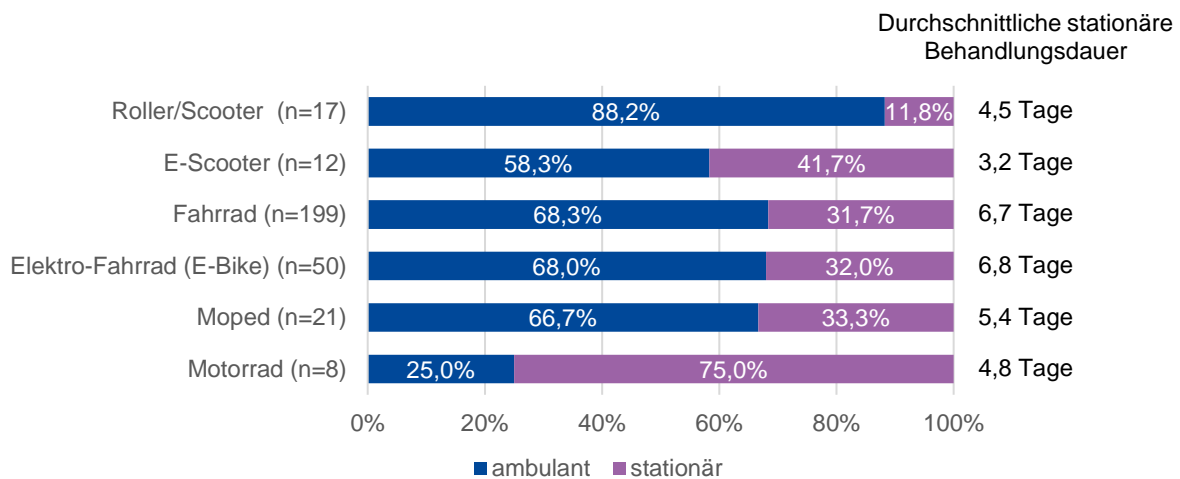
Rund ein Drittel der mit Randsteinbeteiligung verunfallten Fahrrad- und E-Bikefahrer\*innen musste stationär behandelt werden, die durchschnittliche Behandlungsdauer betrug dabei knapp eine Woche.

Abbildung 10: Ambulante vs. stationäre Behandlung, Auswertung Unfälle mit Randsteinbeteiligung 2017-2021, Quelle: IDB Austria

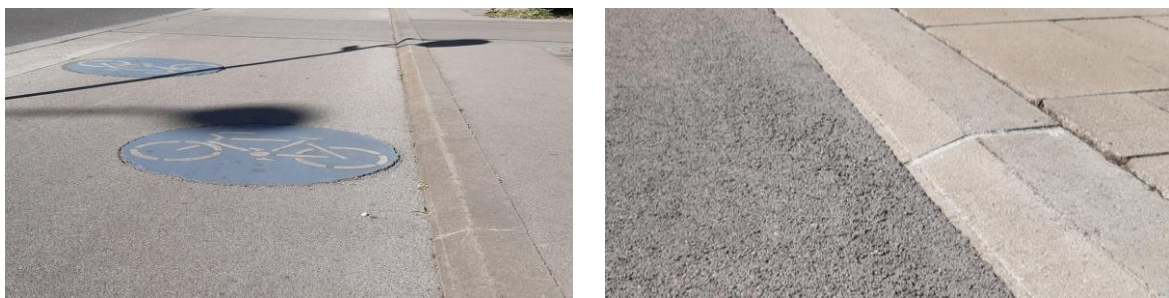
Eine Trennung zwischen Geh- und Radweg erfolgt in Niederösterreich oft nur mittels Markierung. Dies wurde in Wien früher ebenfalls häufig so gehandhabt, seit einigen Jahren wird, auch auf Betreiben der Mobilitätsagentur, für eine taktile Erfassbarkeit vermehrt ein Schrägbordstein zwischen Geh- und Radweg gesetzt. In Kreuzungsbereichen wird der Schrägbord dann oft weggelassen und die Trennung mit Sperrlinie weitergeführt (d.h. Überführung der Trennung von Schrägbord auf Sperrlinie).

Abbildung 17: Standardlösung der Begrenzung von Radwegen gegenüber Gehsteigen in Wien; Fotos: KfV Sicherheit-Service GmbH

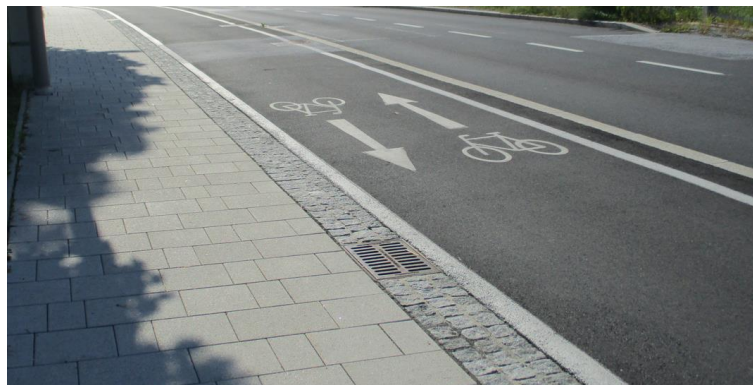
Abbildung 19: Begrenzung von Radwegen gegenüber Gehsteigen in Graz; Foto: KfV Sicherheit-Service GmbH

- **Abgrenzung zwischen getrennten Geh- und Radwegen** durch Schrägbord oder taktile Trennung: Entsprechend der Vorgaben der RVS Radverkehr keine Neuerrichtung von rechtwinkligen Hochborden zwischen Radwegen und Gehwegen. Als optische Unterstützung der Trennung kann mit unterschiedlicher Oberflächengestaltung und/oder unterschiedlichen Farben die jeweilige Nutzung durch Fuß- bzw. Radverkehr betont werden (siehe z.B. Abbildung 19).

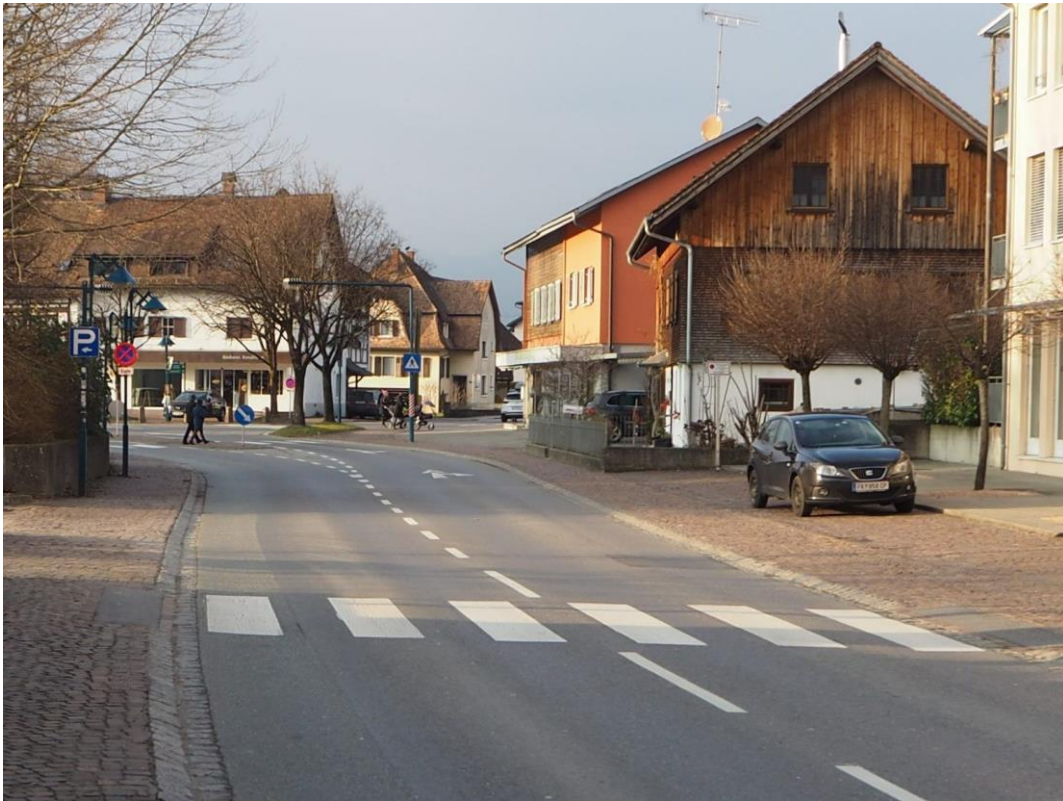
Abbildung 21: Beispiel für eine radfahrfreundliche Ausgestaltung des Randsteins: Altach/Vorarlberg. Foto: ©Christof Egle (<https://www.vol.at/verkehr-bleibt-emotionales-thema-in-altach/5629904>)

- **Schrägborde** zwischen Fahrbahn und Gehsteig: Wo der Radverkehr im Mischverkehr neben dem Randstein geführt wird, sollte der Randstein als Schrägbord ausgeführt werden, damit ein etwaiges Anfahren für Radfahrende keine (Unfall-)Konsequenzen hat; siehe das Beispiel Altach in Vorarlberg, Abbildung 21. Eine andere Variante ist eine niveaugleiche Ausführung in Kombination mit einem taktilen Leitsystem für Zufußgehende (statt der Gehsteigkante Trennung durch niveaugleiche Pflastersteine). Die jeweiligen Möglichkeiten zu Letzterem sind abhängig von den Verhältnissen (Frequenz von Zufußgehenden, Radfahrenden und Kfz) zu prüfen.
